Hilversum; Kelderafdichting

Plaats : Hilversum (NL)
Locatie : Soestdijksterstraatweg
Werk : Afdichting kelderlekkage

Kenmerk : Vochtproblemen door indringing
grondwater.

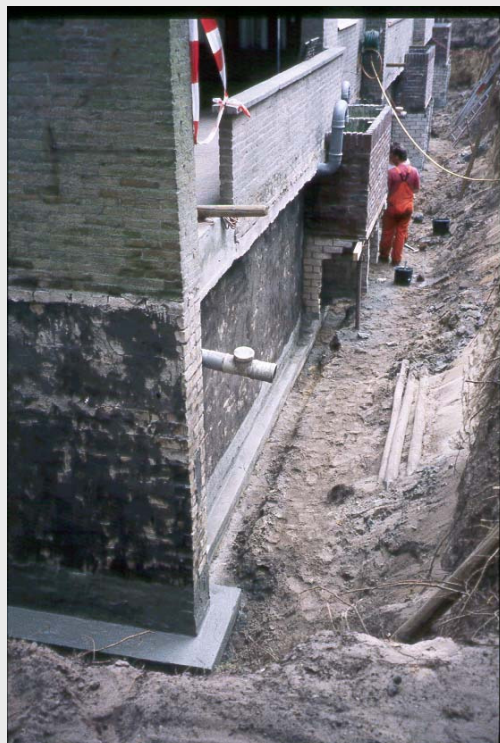
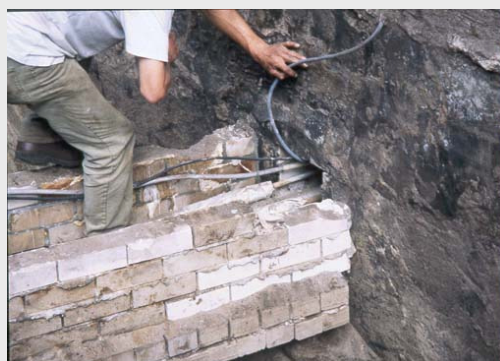
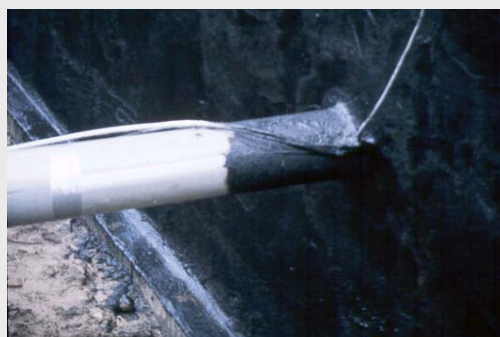
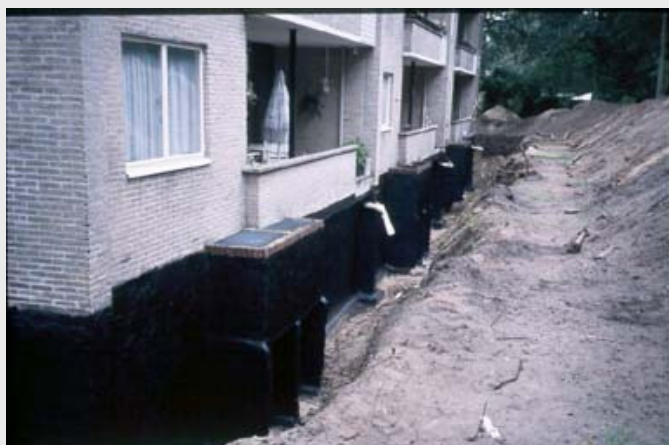
Sinds de bouw van de appartementen in 1960 aan de Soestdijksterstraatweg vertoonden de kelders ernstige lekkage. Het aanbrengen van een drainage en waterafvoersysteem (1964) bleek niet voldoende om de vochtproblemen op te lossen, ook alle andere pogingen mislukten.

Care4Concrete.nl ontving de opdracht tot afdichting van de kelders, inclusief grond en tuinwerkzaamheden. Deze opdracht werd uitgevoerd onder de directie van J.N.M. Kooy; bouwkundig adviesbureau.

Sindsdien zijn de problemen opgelost.
