Zaanstad; Voegprofielen A7/A8

Plaats : Zaanstad
Locatie : A7/A8
Werk : Reparatie kunstwerken A7/A8;
onderdeel vervanging voegprofielen.

Kenmerk : Mechanische slijtage en vochtlekage.

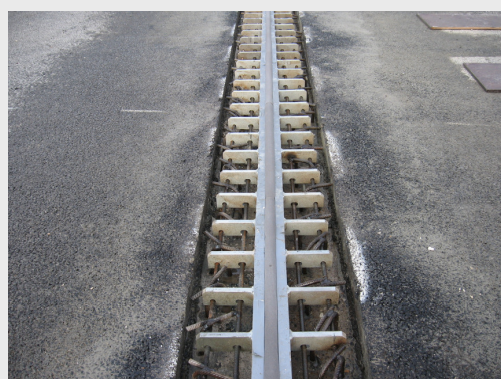
Compleet voegprofiel
