## Den Haag; Laan van Poot.

Plaats : Den Haag  
Locatie : Laan van Poot  
Werk : Kathodische Bescherming metselwerk

Kenmerk : Chloriden geïnitieerde  
wapeningscorrosie in stalen frames.

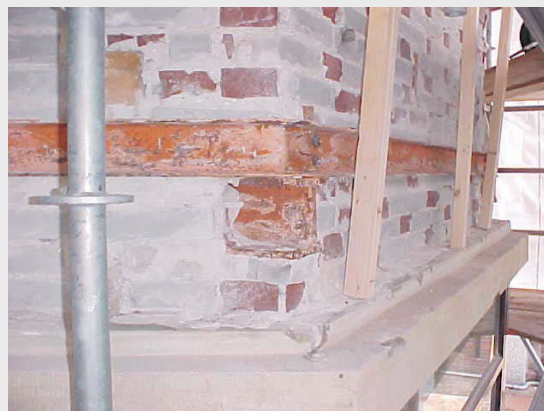
Het complex "Laan van Poot" te Den Haag bestaat uit 4 gebouwen met elk 3 of 4 woonlagen. In 2002 werden ernstige problemen geconstateerd tengevolge van roestende stalen frame's in de spouwmuur van erkers, boven de ramen en boven de loggia's. Doordat de roestproducten een groter volume in de spouw in beslag namen dan beschikbaar was, werden de muren aar buiten gedrukt en begonnen deze scheurvorming te vertonen.

De problemen bleken te worden veroorzaakt door carbonatatie in combinatie met vocht en een te geringe dekking in de spouw. Vanwege de toegankelijkheid en de aard van de constructie bleek Kathodische Bescherming het enige alternatief.

**Corroderende stalen frame's**

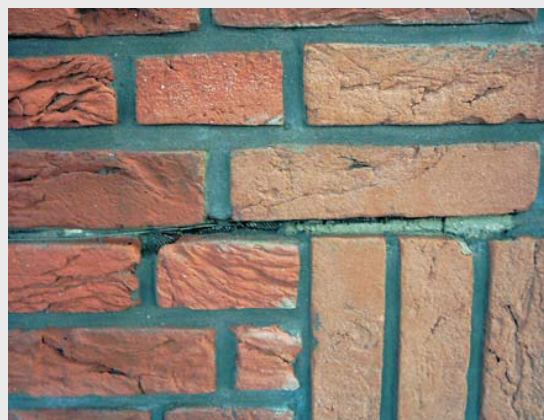
**LIDA Grid-anode in voeg**

Het KB-systeem wordt als volgt aangebracht: In de voegen tegenover de stalen frame's wordt een LIDA GRID titanium anode ingemetseld die zorg draagt voor stroom toevoer naar de frame's. Alle frame's worden indien nodig kathodische doorverbonden. De kabels worden volledig weggewerkt in bestaande uitsparingen (naast raampartijen) en via de dakranden naar KB-kasten gevoerd. In de KB-kast bevinden zich de voedingen en aansluitingen voor de referentie-elektroden. Deze referentie elektroden (gemonteerd naast de frame's in het veld) meten het correct functioneren van de installatie. In totaal zijn er verdeeld over de 4 gebouwen 2 KB-kasten die evenals de gebouwen zelf elkaars spiegelbeeld zijn.
