Groningen; Kathodische Bescherming viaduct Zonnelaan

Plaats : **Groningen**
Locatie : Noordelijke ringweg N370-Zonnelaan
Werk : Kathodische Bescherming zijkant en 1^e ligger onderzijde

Kenmerk : Chloride geïnitieerde wapeningscorrosie in liggers met **voorspanstaal**.

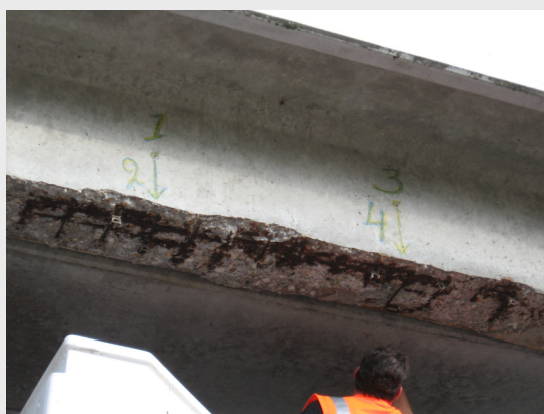
Lekkage in combinatie met dooizouten veroorzaakte lokale corrosie aan weerszijden van het viaduct in de zijkant en in de 1^e prefab ligger met voorspanstaal aan de onderzijde van het viaduct.

Voorbeeld schade

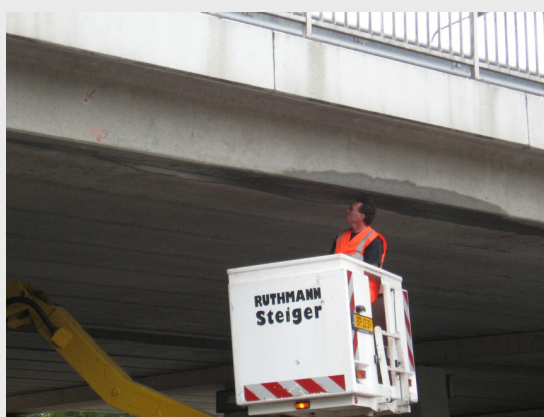
Na reparatie

Bij het viaduct is een KB-systeem op basis van Conductive primer toegepast. Dit systeem kenmerkt zich door de eenvoud van applicatie; het wordt aangebracht als een meermalen verfsysteem. Het aanbrengen van dit systeem kent de volgende fasen:

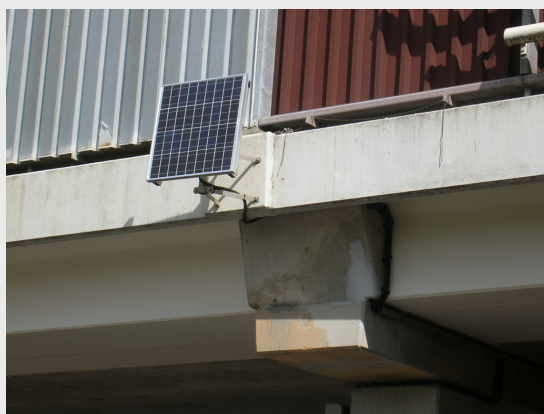
Omdat in de directe nabijheid van het viaduct geen 230V voedings- spanning aanwezig was, is de KB-installatie voorzien van een solar-systeem. De voor de KB-installatie benodigde energie wordt in dit geval geleverd door zonne-energie. De installatie kan minimaal 9 dagen functioneren indien door bv. zware sneeuwval onvoldoende licht op het zonnepaneel valt.

Solar voedingsysteem
