Groningen; Balkonrenovatie

Plaats : GRONINGEN (NL)
Locatie : Lauwerstraat/Amstelstraat
Werk : Renovatie 174 balkons

Kenmerk : Corrosie tengevolge van carbonatatie en lekkage problemen.

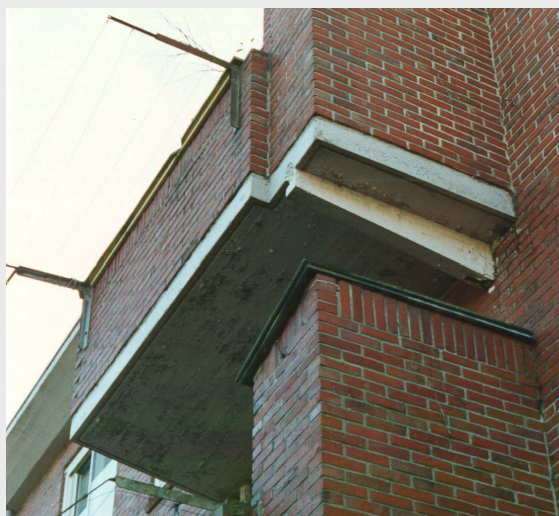
Voor renovate

Aan zowel de Lauwerstraat als de Amstelstraat te Groningen bleken een groot aantal balkons ernstige schade te vertonen als gevolg van verregaande carbonatatie van het beton. Door deze carbonatatie bleken de balkons een groot gedeelte van hun functionaliteit te hebben verloren. Daarnaast veroorzaakte de aanwezigheid van gemetselde borstweringen en kolenbakken lekkage met alle gevolgen van dien.
