## Groningen; Balkonrenovatie

Plaats : Groningen  
Locatie : Bataviastraat  
Werk : Balkonrenovatie  
Kenmerk : Carbonatatie/Chloriden.

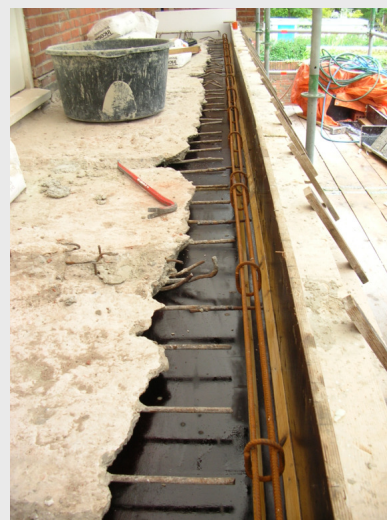
De balkons aan de Bataviastraat te Groningen vertoonden ernstige schade als gevolg van carbonatatie in combinatie met chlorideschade. De chlorideschade was een rechtsreeks gevolg van het gebruik van dooizouten door de bewoners.

Saneren balkonleuningen,  
bijleggen wapening

- het slopen van de bestaande borstwering;
- het opnieuw aanstorten van de balkonleuningen en indien nodig het versterken hiervan;
- het repareren van de balkonvloeren;
- het afdichten van de balkonvloeren;
- het plaatsen van nieuwe borstweringen;
- het vervangen van de privacy schermen.

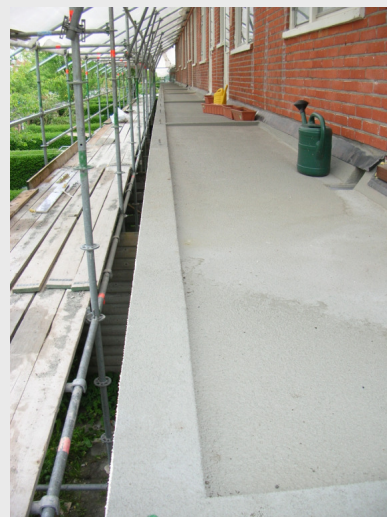
Balkons na renovatie
