## Groningen; Trappenhuis renovatie

Plaats : GRONINGEN (NL)  
Locatie : Verzetstrijderslaan  
Werk : Renovatie 10 trappenhuisen

Kenmerk : Corrosie tengevolge van carbonatatie  
in combinatie met een te geringe  
dekking.

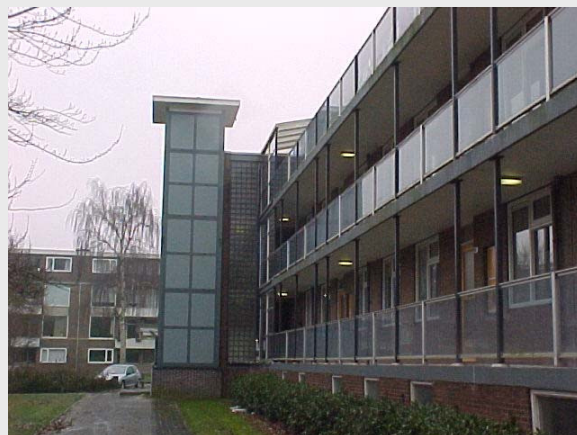
**Trappenhuis verzetstrijderslaan**

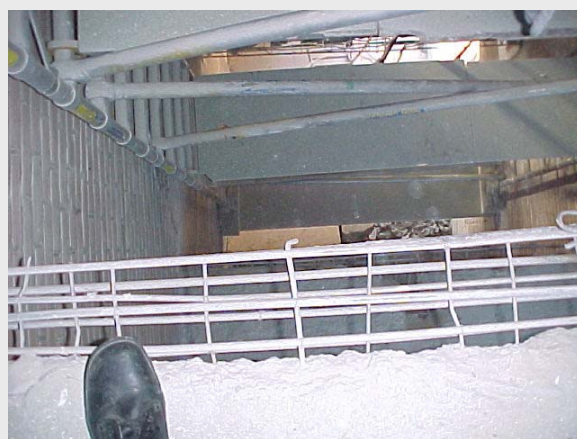
**Bordes tijdens renovatie**

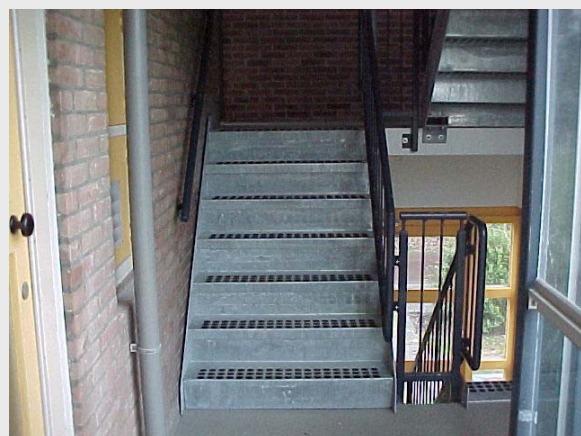
**Het eindresultaat na renovatie**

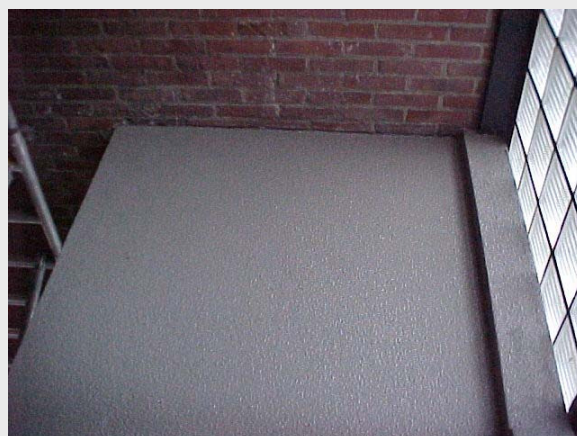
**Gerenvoerd bordes**
