Vlissingen; Herstel Kademuren

Plaats	: Vlissingen
Locatie	: Kademuren
Werk	: Hestel kade- muren, vervanging voegwerk.
Kenmerk	: Schade aan kademuren als gevolg van weersinvloeden in combinatie met omgevingsfactoren zoals zee en strand.

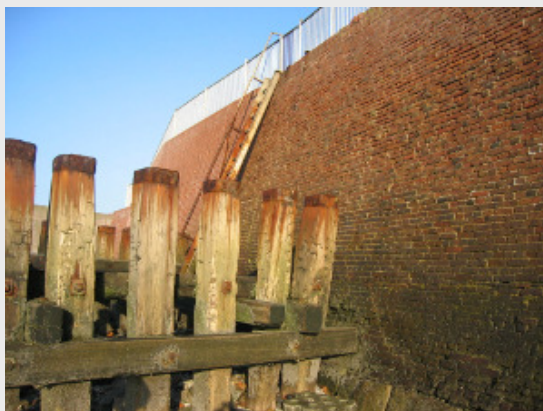
Schade "Muur van Altena"

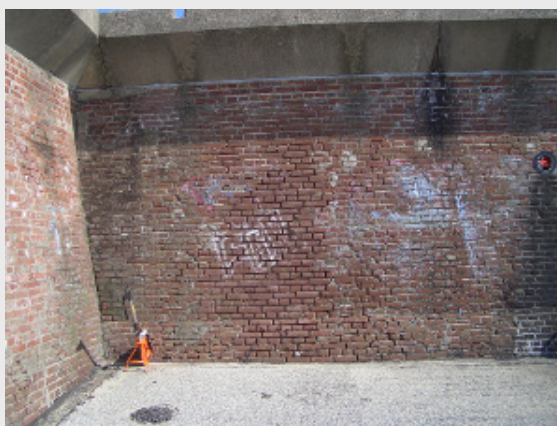
Detail schade "Keijzersbolwerk"
