Groningen; Kelder afdichting

Plaats : Groningen (NL)
Locatie : Amstelstraat
Werk : Afdichting kelders

Kenmerk : Vochtoverlast.

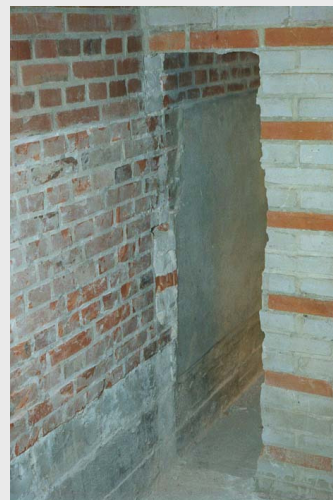
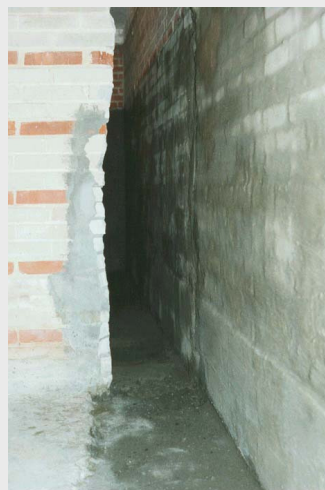
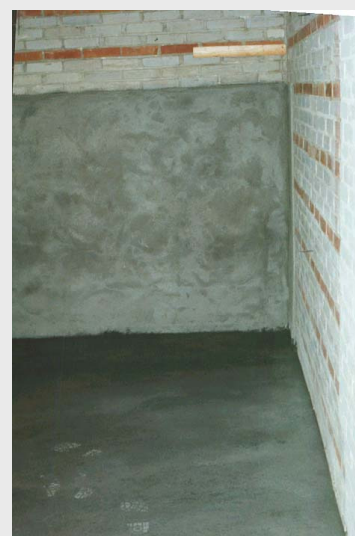
Indien er in een kelder tussenmuren haaks op de buitenwand gemetseld zijn, dan worden hier doorbraken aangebracht (Zie foto's).

Na het aanbrengen van de afdichtingslagen op de buitenwand worden de doorbraken hersteld.

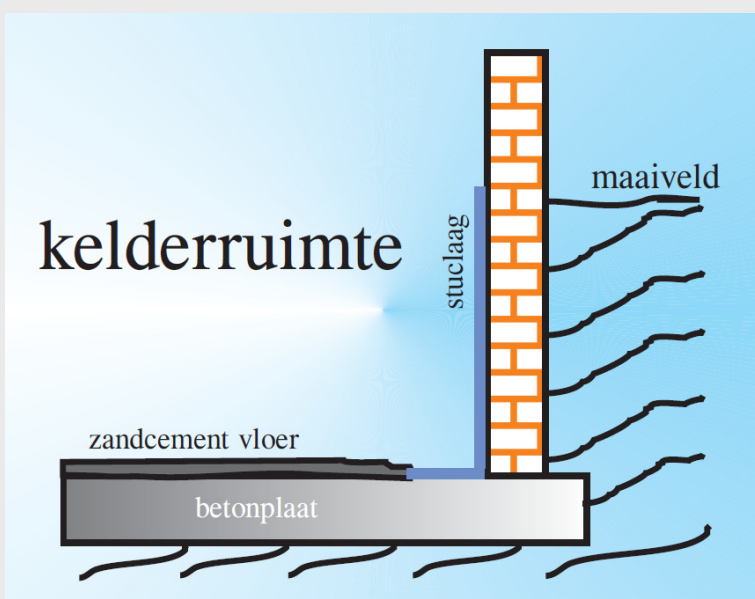
Om kelderlekkages "gegarandeerd" te verhelpen wordt door Care4Concrete.nl via een vast patroon gewerkt, zie schets.

1. Het verwijderen van een strook van circa 50cm breed van de zandcement vloer.
2. Het verwijderen tot op maaiveld hoogte van het stuc- en pleisterwerk.
3. Het afdichten van de wand met behulp van het Schlamme/Kiesel systeem.
4. Het herstellen van de zandcement vloer en het Stuc- en pleisterwerk.
