Plaats : Nieuw Roden (NL)
Locatie : Basisschool
Werk : Vochtafdichting muren

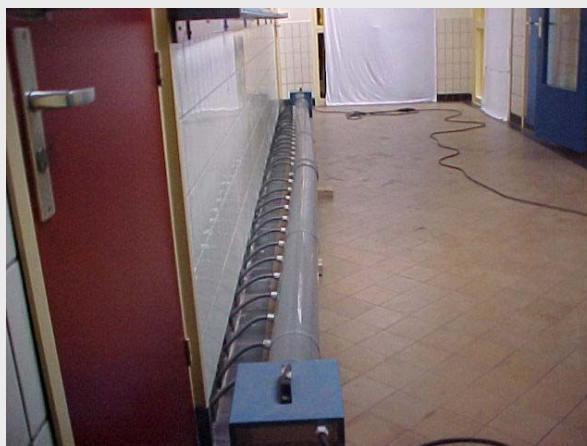
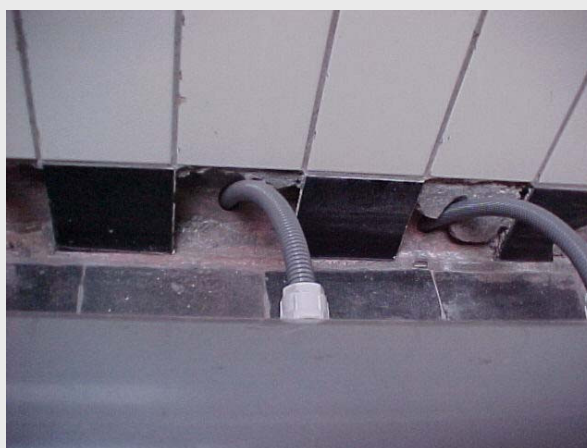
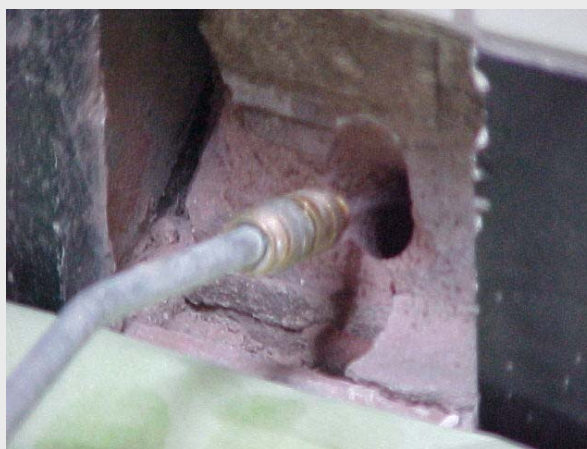
Situatie

Tengevolge van optrekkend vocht ontstond in een basisschool te Nieuw Rode schade in de vorm van losrakend pleisterwerk en schimmel tot een hoogte van circa 50cm boven de vloer. Kortom een ongezond binnen- klimaat en een lelijk gezicht.

Systematiek

Thermo-injectie omvat de volgende werkzaamheden:
