Plaats : Coevorden
Locatie : Smurfit Kappa
Werk : Kathodische Bescherming
Zeefkelder

Kenmerk : Wapeningscorrosie veroorzaakt door een chemisch zeer agressief milieu.

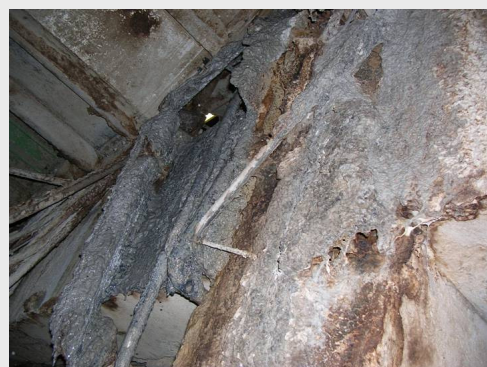
Kolom

In de zeefkelder onder de papierbaan van de strokarton fabriek Smurfit Kappa, was hevige corrosie aanwezig in kolommen, liggers en vloerdelen. De hoofdoorzaak hiervan was de combinatie van zeer hoge temperaturen, 100% relatieve vochtigheid en chemisch verontreinigd afvalwater van de papierbaan erboven. De oude betonconstructie was hier niet op berekend.

Conventioneel repareren was niet mogelijk vanwege de moeilijke bereikbaarheid (machines) van de constructie. Omdat Kathodische Bescherming een zekere spreiding kent van circa 30cm rond de Anode en bovendien de corrosie volledig stopt was dit een voor de hand liggende keuze.

Als Anode voor de KB-installatie werd gebruik gemaakt van titanium strips die werden ingebed in een laag spuitbeton.

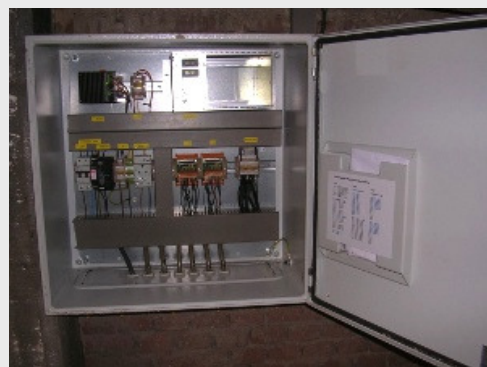
KB-Kast

De schakelkast is onder gebracht in een "droog" gedeelte van de zeefkelder en bevat naast de KB-voeding speciale filters om stoorsignalen vanuit de netvoeding te blokkeren.

In verband met de ontoegankelijkheid van de zeefkelder werd de installatie ontworpen voor monitoring vanuit een centraal punt. Dit betekent dat naast de controlemetingen conform de NEN-EN 12696 tevens vanuit de centrale kast ook de kabeldozen in het veld op het voeren van een correcte spanning kunnen worden beproefd.
