Plaats : **Oostzaan**
Locatie : Viaduct
Werk : Versterken viaduct

Kenmerk : Corrosie schade aan- en toenemende belasting van de constructie.

Toepassing koolstof lamellen

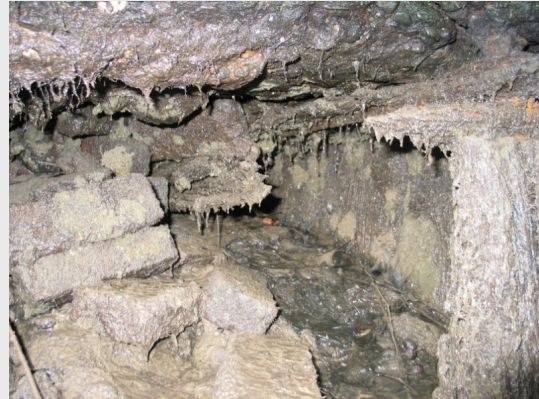
Aanvang van het werk, houten fundering

Het viaduct rustte gedeeltelijk op een houten paalconstructie die geheel werd vervangen door een betonnen fundering.

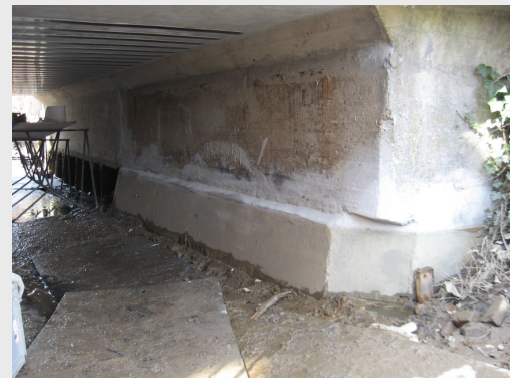
Nieuwe fundering, koolstof lamellen bevestiging

Het sterk toegenomen (zwaar) wegverkeer over het viaduct maakte extra versterking aan de onderzijde noodzakelijk. Koolstof lamellen bleken de ideale oplossing hiervoor.

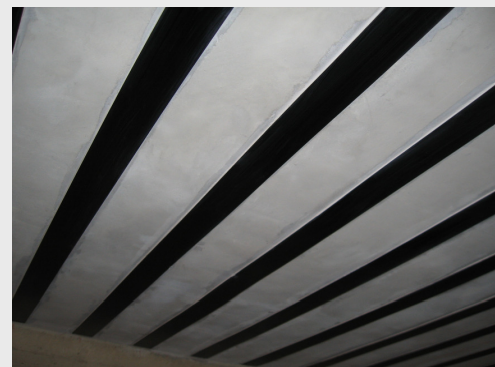
Het eindresultaat
