Lutjewolde (Gron.); KB-Viaduct.

Plaats	: Lutjewolde
Locatie	: Groningen
Werk	: Kathodische Bescherming van een ligger onder het viaduct
Kenmerken	: Solar gevoed mini KB-systeem voor lokale bescherming; Chloriden geïnitieerde wapeningscorrosie.

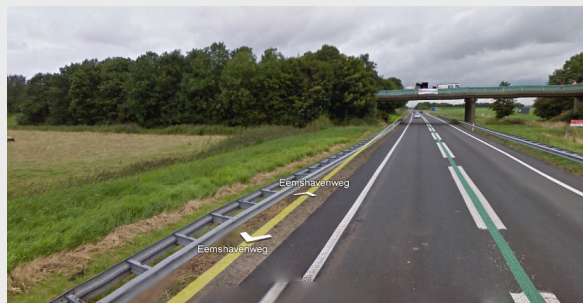
Viaduct "Lutjewolde"

Bij de grootscheepse renovatie van de N46 Groningen-Eemshaven werd in de ligger onder het viaduct te Lutjewolde voortschrijdende wapeningscorrosie aangetroffen. Dit bleek deels te worden veroorzaakt door inwerking van dooizouten op de ligger.

Als onderdeel van het reparatieplan werd besloten naast de conventionele reparatie kathodische Bescherming (KB) toe te passen om de corrosie definitief een halt toe te roepen.

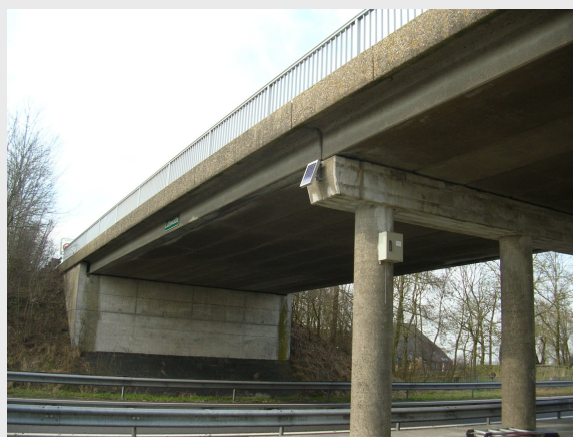
Het anode -systeem wordt gevoed vanuit een KB-kast gemonteerd aan een kolom. De energievoorziening van deze kast wordt verzorgd door een Solar paneel, gemonteerd aan het viaduct. Een high-efficiency CP-Volt Junior-1 power supply, zet de Solar spanning om in een geschikte regelbare voedingsspanning voor het KB-systeem.

Solar energievoorziening met KB-kast

Een accu -backup systeem zorgt ervoor dat de complete KB- installatie minimaal 9 dagen in bedrijf blijft, indien door b.v. sneeuwval het Solar paneel te weinig stroom levert. Na uitschakeling komt de installatie automatisch weer in bedrijf zodra voldoende spanning aanwezig is.

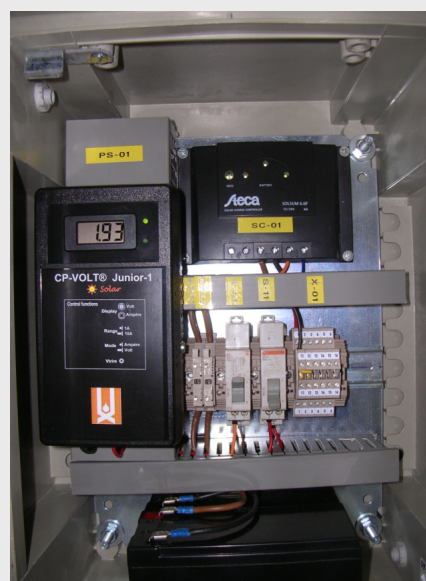
Detail KB-kast
